## Inovasi PMKM Perbaikan Jalan Berlubang Melalui Pemanfaatan Bahan Daur Ulang AC-WC di Jalan Irigasi Kota

Samsudin Silaen<sup>1</sup>, Asri Afriliani Surbakti<sup>2</sup>, Indi Rezki Uli Simanjuntak<sup>3</sup>, Juni Indriani<sup>4</sup>, Indra Jhon Fischer<sup>5</sup>

Politeknik Negeri Medan<sup>1,2,3,4,5</sup>

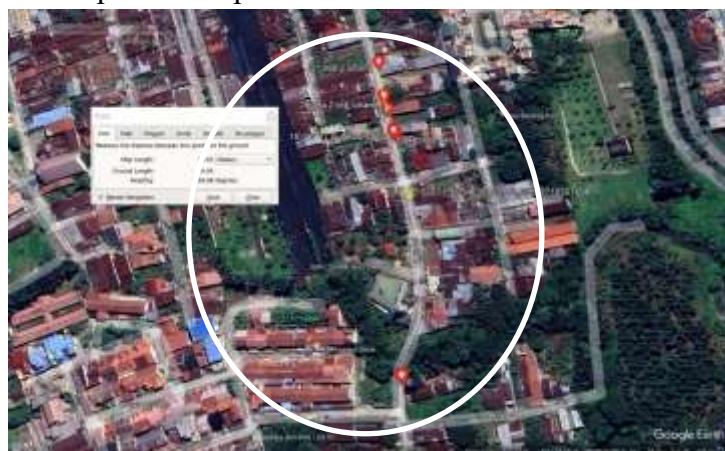
Gambar 1. Lokasi dan titik lubang jalan yang disurvei

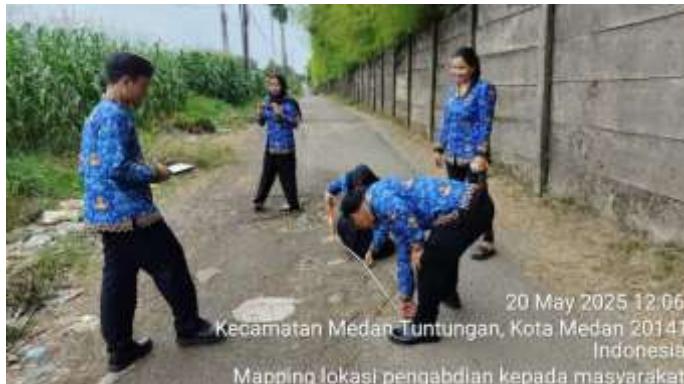
Pada hari Selasa, 20 Mei 2025, tim dosen pelaksana kegiatan pengabdian melaksanakan survei lapangan di lokasi pekerjaan dengan menggunakan peralatan sederhana seperti meteran, alat tulis, GPS pada telepon genggam, serta kamera, sebagaimana dilakukan dalam survei kondisi jalan pada beberapa studi yang memakai metode visual / PCI (Putri et al., 2022). Hasil pengamatan menunjukkan bahwa lubang-lubang pada ruas jalan yang menjadi objek pengabdian memiliki bentuk yang tidak beraturan, baik dari sisi geometri tepi maupun kedalamannya. Selain itu, struktur lapisan jalan eksisting juga terlihat memiliki ketebalan yang tidak seragam sebagaimana diperlihatkan pada Gambar 3.

Gambar 2. Kegiatan Survey Lapangan

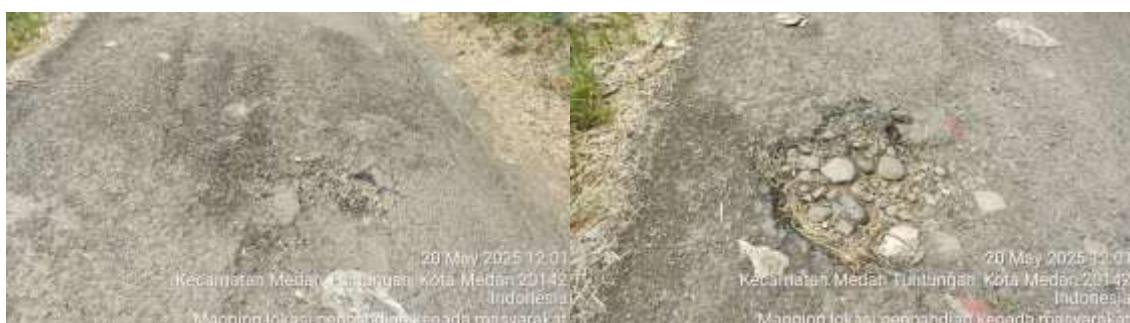
Gambar 3. Ukuran Lubang Jalan yang Tidak Sama

Kondisi lubang yang tidak beraturan ini menjadi pertimbangan utama dalam menentukan metode penanganan sementara, mengingat keterbatasan peralatan yang dimiliki oleh tim. Secara teknis, penambalan lubang jalan sebaiknya diawali dengan proses pemotongan (cutting) untuk menghasilkan tepi yang bersih dan tegak lurus, sehingga material aspal dapat merekat dengan baik serta mencegah infiltrasi air (Nawir & Mansur, 2025). Penambalan tanpa proses cutting dapat menurunkan kualitas tambalan dan mempercepat kerusakan ulang. Namun, dalam kondisi darurat atau keterbatasan sumber daya, metode penambalan tanpa cutting dapat dijustifikasi (Prabawa, 2017).

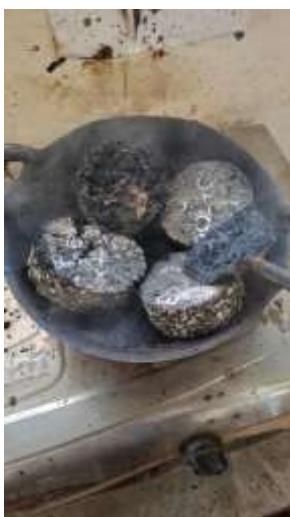
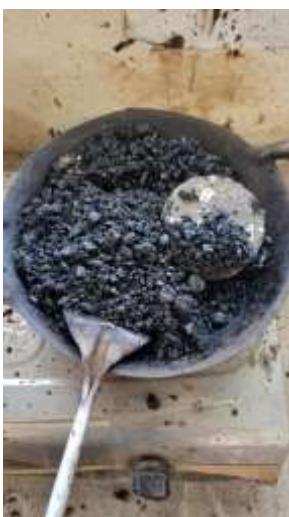
Gambar 4. Limbah AC-WC Dihancurkan Dengan Kompor

Persiapan material limbah AC-WC di Laboratorium Teknik Sipil Politeknik Negeri Medan dilakukan dengan melakukan proses penggemburan sampel di laboratorium. Proses penggemburan dilakukan dengan cara memanaskan kembali sampel AC-WC di atas kuali yang dipanaskan menggunakan kompor, sebagaimana metode pemanasan ulang campuran aspal daur ulang (*reclaimed asphalt pavement*) yang umum digunakan dalam penelitian pemanfaatan limbah perkerasan (Meilani & Kurnia, 2019). Pemanasan sampel tidak hanya dilakukan dengan kompor, tetapi juga dengan oven untuk efisiensi waktu (gambar 5). Material yang telah dipanaskan di dalam oven kemudian dihancurkan secara manual menggunakan sarung tangan tahan panas. Tujuan dari penggemburan ini adalah agar material AC-WC tidak lagi memerlukan proses pemanasan yang kompleks saat di

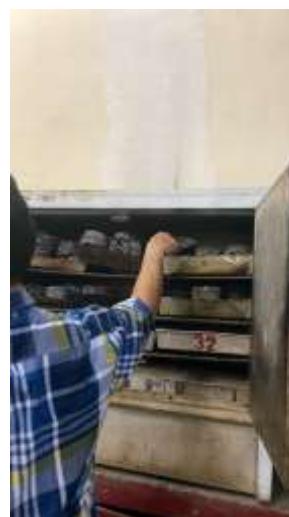
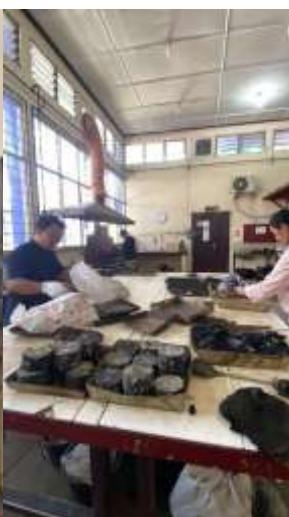
Gambar 5. Limbah AC-WC Dihancurkan di Oven

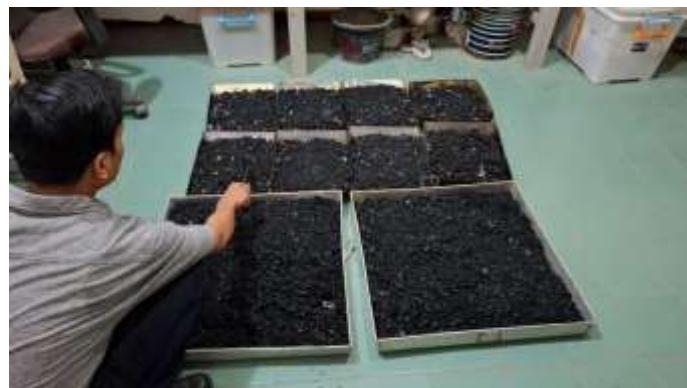
Gambar 6. Penghamparan Material di Lantai

Setelah proses pemanasan dan penggemburan selesai, dilakukan proses pendinginan dengan cara menghamparkan material di lantai sambil diaduk untuk mempercepat penurunan suhu (gambar 6). Material AC-WC yang telah siap digunakan kemudian dikemas ke dalam karung dan disimpan untuk keperluan pelaksanaan di lapangan.

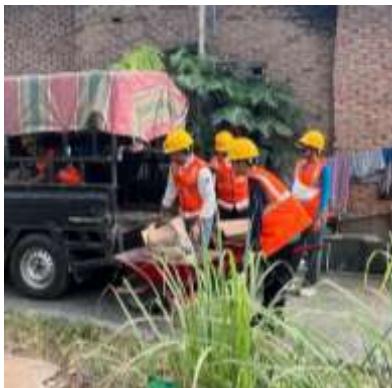
Gambar 7. Mengangkut Material Dengan Mobil Pickup

Tahapan ini dilakukan dengan mengangkut peralatan dan material menggunakan mobil pickup dari Laboratorium Teknik Sipil Politeknik Negeri Medan menuju lokasi pekerjaan di Jalan Irigasi, dengan jarak tempuh sekitar 7 km (gambar 7).

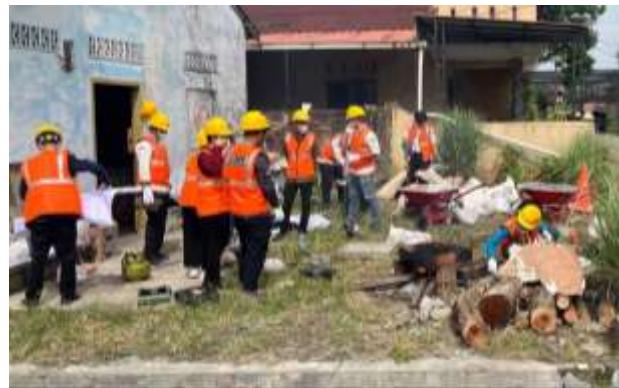
Gambar 8. Pemanasan Bahan AC-WC dengan Kayu Bakar

Setibanya di lokasi, penempatan alat dan bahan untuk pemanasan dilakukan di lahan yang disediakan oleh pihak Kelurahan Mangga, dengan bantuan Kepala Lingkungan setempat. Proses pemanasan material AC-WC dilakukan menggunakan kompor berbahan bakar kayu (gambar 8). Material dipanaskan hingga mencapai suhu sekitar 150 °C.

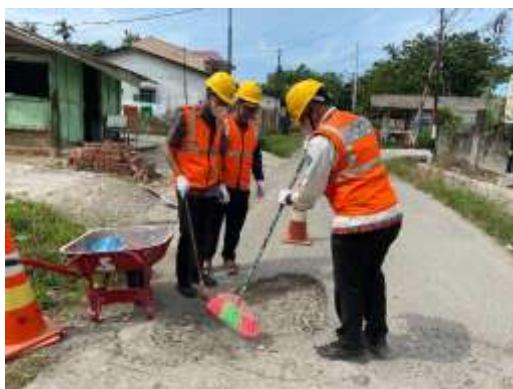
Gambar 9. Pembersihan Lubang

Lubang-lubang yang akan ditambal dibersihkan dari air, debu, tanah, dan serpihan aspal yang dapat menghambat ikatan campuran aspal baru dengan lapisan jalan lama. Pembersihan dilakukan hingga mencapai lapisan yang kokoh untuk memastikan daya rekat dan daya dukung optimal; pembersihan dan penyediaan permukaan bersih sebelum penambalan sangat penting agar tack coat dan lapisan aspal baru dapat melekat dengan baik agar menyesuaikan praktik di mana tack coat digunakan sebagai perekat antar lapisan (Mentang, 2022).

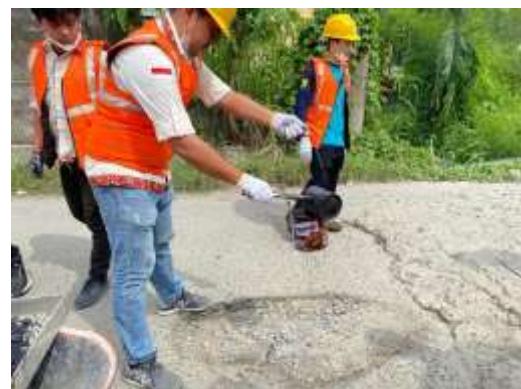
Gambar 10. Melapis Lubang dengan Perekat

Setelah lubang dibersihkan, dilakukan penyemprotan tack coat pada permukaan jalan eksisting yang telah bersih untuk meningkatkan ikatan antara lapisan lama dan baru, serta memperkuat struktur perkerasan secara keseluruhan (gambar 10). Hal ini sesuai fungsi tack coat sebagai perekat antarlapisan yang dapat meningkatkan kekuatan geser pada perkerasan jalan (Siahaan et al., 2025). Tujuan dari tack coat adalah untuk meningkatkan ikatan antara lapisan aspal lama dan baru, mencegah pengelupasan, serta memperkuat struktur perkerasan secara keseluruhan, sesuai dengan ketentuan Spesifikasi Umum Bina Marga (Bintang & Rosyad, 2025).

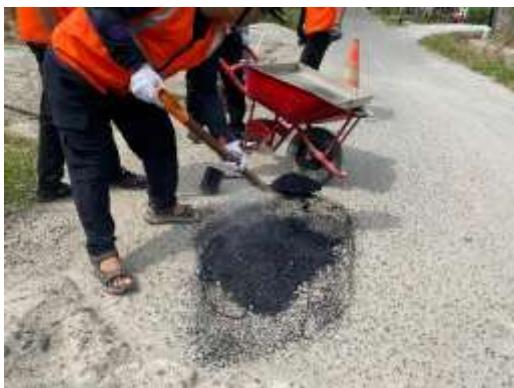
Gambar 11. Penghamparan Material Aspal

Selanjutnya, lubang yang telah diberikan lapisan perekat, dilakukan penghamparan material AC-WC yang telah dipanaskan. Proses ini dilakukan saat material masih berada pada suhu yang cukup tinggi untuk memastikan kepadatan optimal (gambar 11).

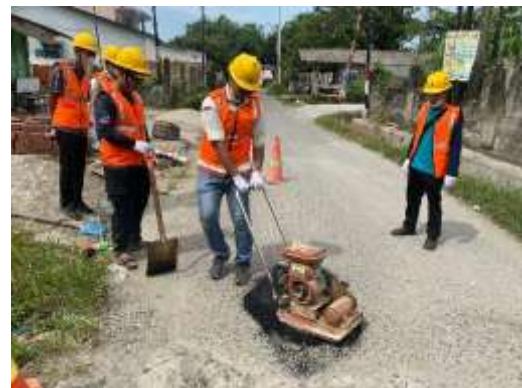
Gambar 12. Pemanfaatan Material Aspal dengan Stamper

Tahapan akhir adalah pematatan material AC-WC yang telah dihamparkan. Dalam kondisi ideal, pematatan dilakukan secara bertahap melalui *breakdown rolling*, *intermediate rolling*, dan *finish rolling* hingga mencapai kepadatan  $\geq 95\%$  dari *Job Standard Density* (JSD) dengan rongga udara

3–7% (Dicky, 2021). Namun, karena keterbatasan alat, pemanfaatan dilakukan menggunakan alat pemanfaatan stamper, sebagaimana ditunjukkan pada Gambar 12.
